# Von Balken und Streben

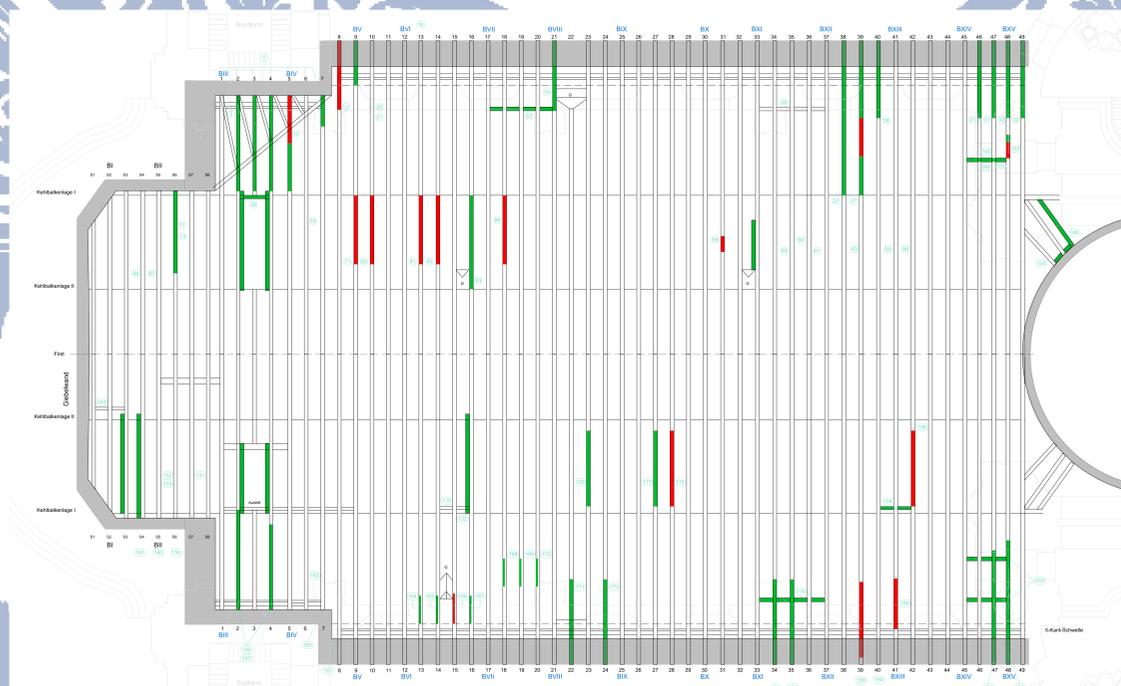
Vor Beginn der Maßnahme werden die einzelnen Balken untersucht und die Schäden kartiert.

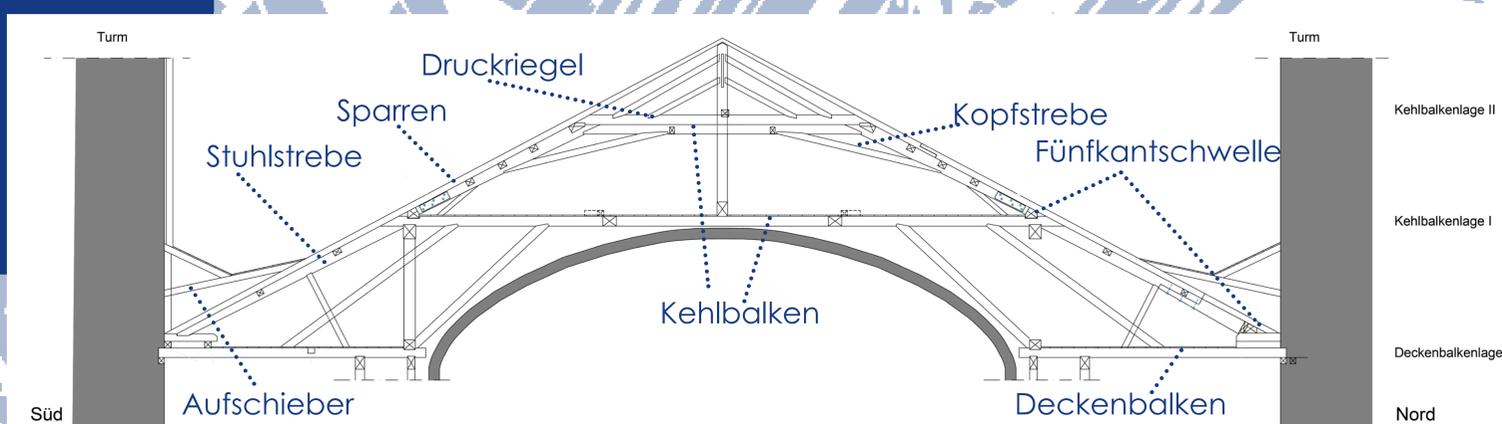
Querschnitt durch den Dachstuhl

Der Langhaus - Dachstuhl der Basilika spannt sich zwischen Westwerk und Kuppeltambour über eine Länge von 50 m und ist 30 m breit. Die obere Kehlbalckenebene wurde mit 18 m langen Fichtenbalken mit jeweils einem Querschnitt von 40 x 40 cm ausgeführt. Dies war eine gewaltige, logistische Leistung für die Zimmerer des 18. Jahrhunderts, die die Balken in 25 m Höhe auf dem Martinsberg verbauten. Bei der Konstruktion handelt es sich um einen doppelt liegend abgebundenen Stuhl.

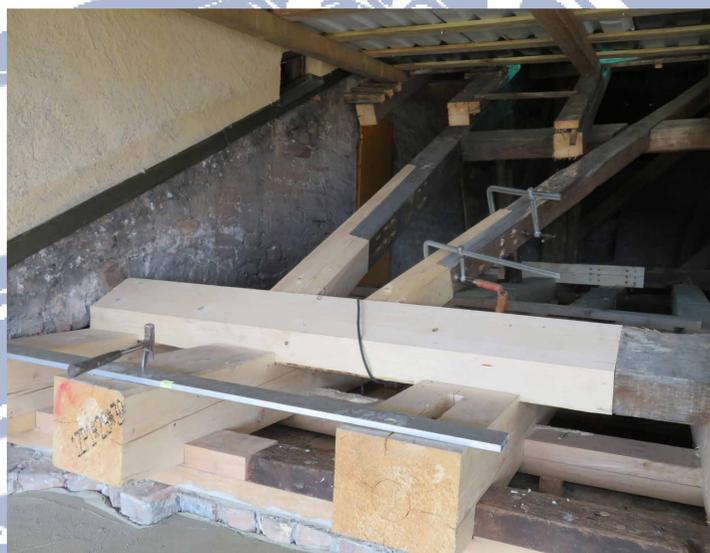
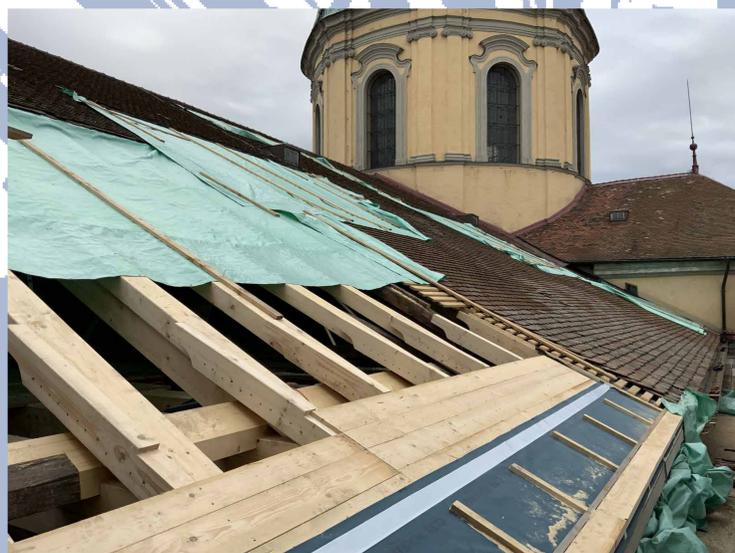
Ergänzungen an Fünfkantschwelle und Streben, Blick in die Traufsituation

Gerade im Traufbereich werden große Teile der Deckenbalkenköpfe, Fünfkantschwellen, Aufchieber, und die unteren Teile der Sparren erneuert. Die Holzverbindungen erfolgen nach historischem Vorbild mit Holzdübeln.
